# CASTELLO ESTENSE

# DIAGNOSI ENERGETICA e PROPOSTE RELATIVE ALL'INCREMENTO DELL'EFFICIENZA ENERGETICA

*nel museo del Castello Estense di Ferrara*

nell'ambito del progetto EX.PO AUS  
finanziato dal programma di cooperazione transfrontaliera  
IPA Adriatico 2007-2013

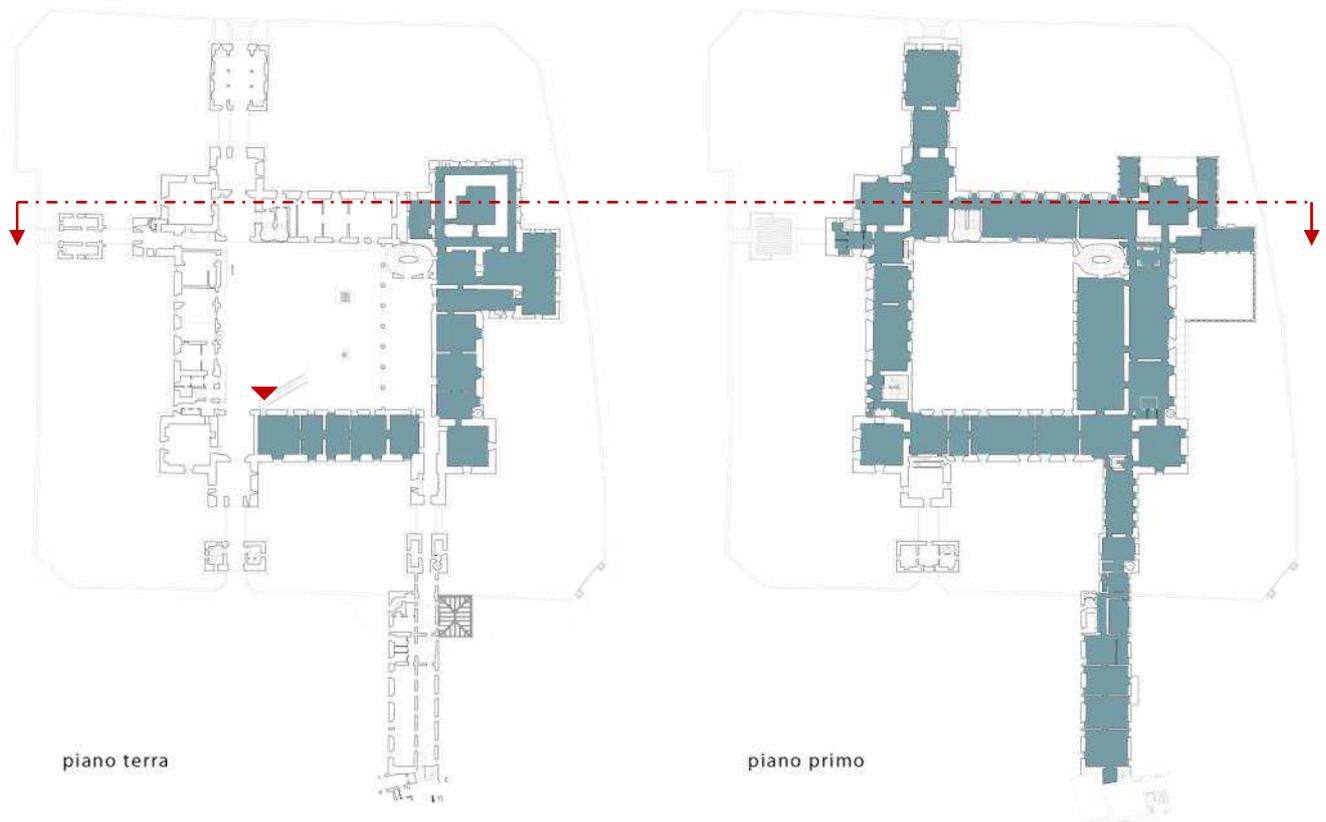
**Figura 6** - individuazione dell'area museale oggetto della diagnosi energetica (piano terra e piano primo)

La presente Diagnosi Energetica analizza i locali relativi al percorso museale che si snoda attraverso il piano terra e il piano primo. Tutte le successive considerazioni sui consumi energetici e sulle proposte di interventi migliorativi fanno riferimento alla porzione di edificio evidenziata in Figura 6.

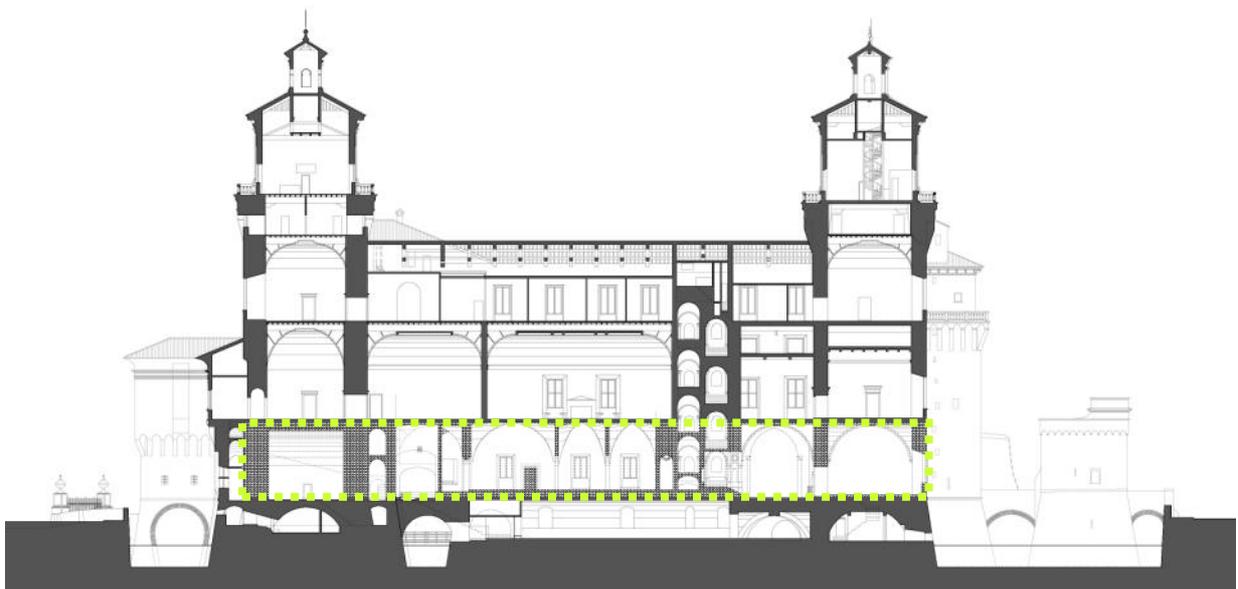
**Figura 7** - sezione dalla la Torre dei Leoni alla Torre di S. Caterina\_piano terra

Le sale al piano terra si presentano come ampi locali voltati con un'altezza interna media di circa 6 metri. Entrando nel museo e superati i locali adibiti a biglietteria si entra nella torre Marchesana. Continuando il percorso attraverso le sale Gotiche e la sala del Rivellino est si raggiungono le cucine Ducali, ampio locale voltato. Da qui l'accesso alle prigioni all'interno della Torre dei Leoni, risalendo la quale si accede ai locali del piano primo. La superficie calpestabile è di circa 900 m<sup>2</sup>.

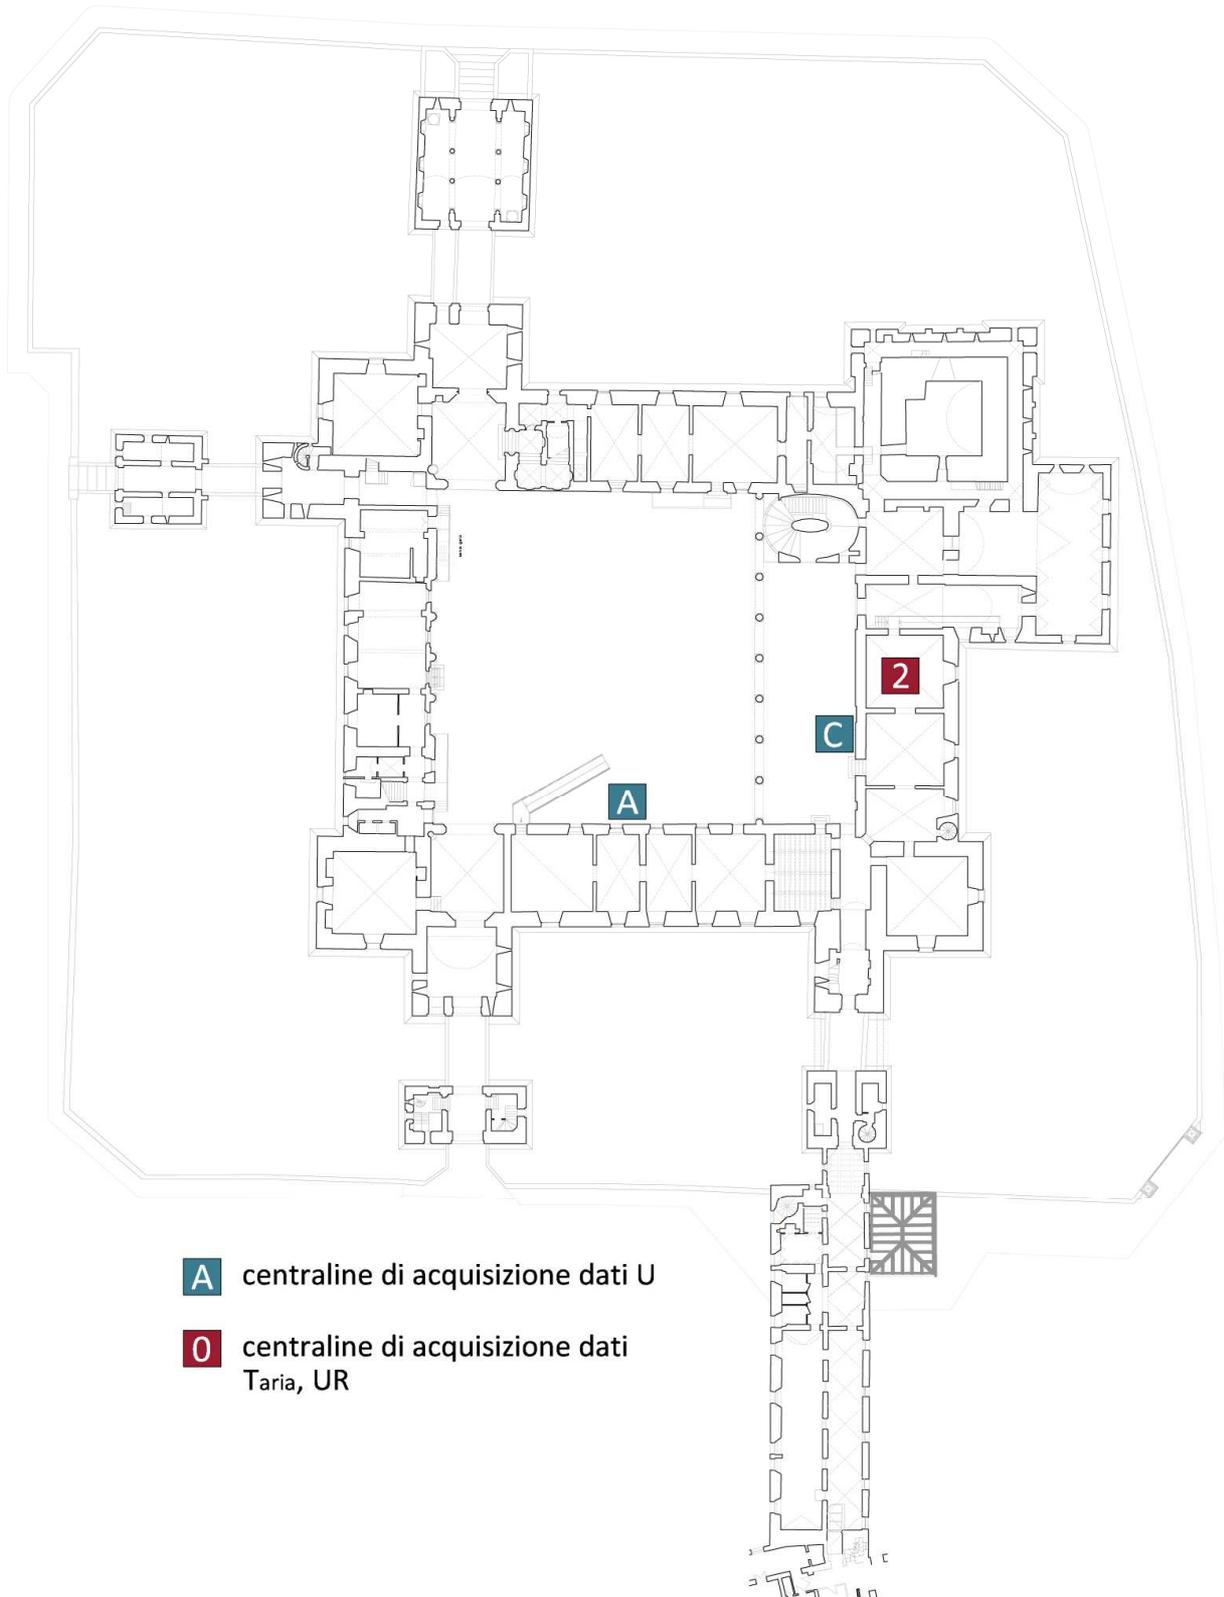
**Figura 9** - piano terra: punti di misura

Seguono le immagini che mostrano dove è stata posata la strumentazione per il monitoraggio:

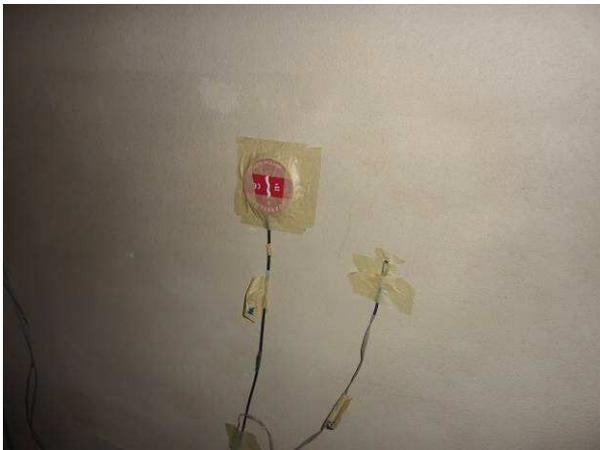
Un punto misura è costituito da una piastra flussimetrica per la misura del flusso e da più termocoppie per la misura della temperatura superficiale interna ed esterna. Le misure restituiscono per ogni punto il valore di conduttanza della struttura analizzata e quindi della sua resistenza termica. Ai fini della diagnostica, per mezzo del valore di resistenza termica misurato e dello spessore della struttura rilevato, è possibile stimare il valore di conduttività termica equivalente nell'ipotesi che la struttura sia composta da materiale omogeneo (in questo caso mattoni pieni). Il risultato dell'indagine sarà quindi un valore di conduttività termica misurata equivalente  $\lambda'_{eq}$  espressa [W/mK].

**Figura 11** - Punto misura A posizionato all'interno:  
n° 1 sonda di temperatura interna e n° 1 piastra  
termoflussimetrica

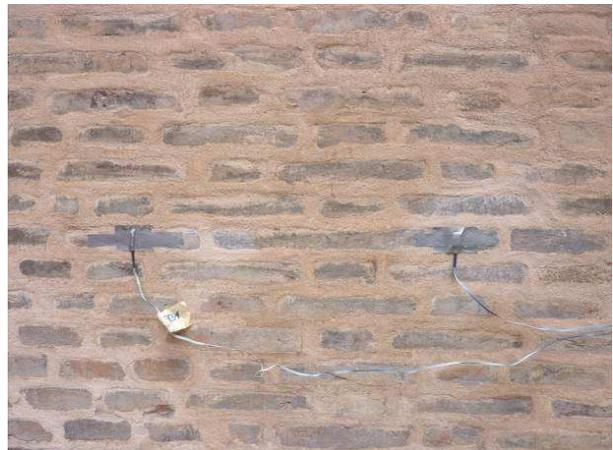
**Figura 12** - Punto misura A posizionato all'esterno:  
n° 2 sonde di temperatura esterna

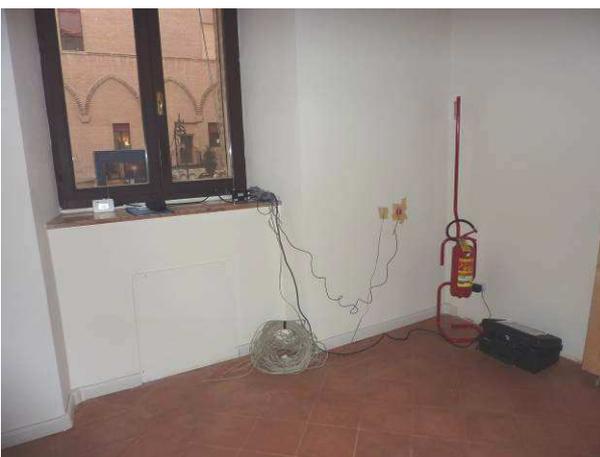
**Figura 13** - Punto misura C posizionato all'interno:  
n° 1 sonda di temperatura interna e n° 1 piastra  
termoflussimetrica e centralina acquisizione dati O

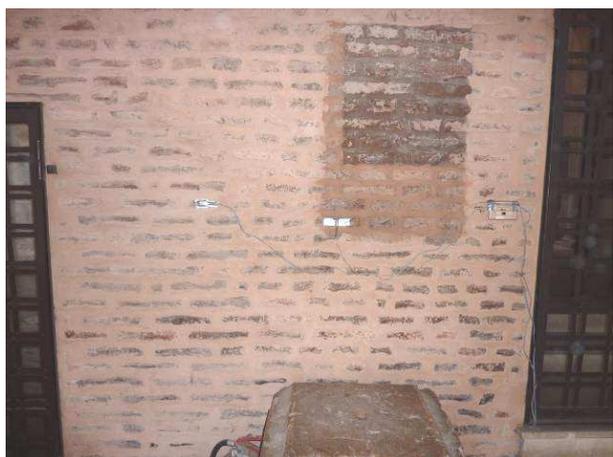
**Figura 14** - Punto misura C posizionato all'esterno:  
n° 2 sonde di temperatura esterna

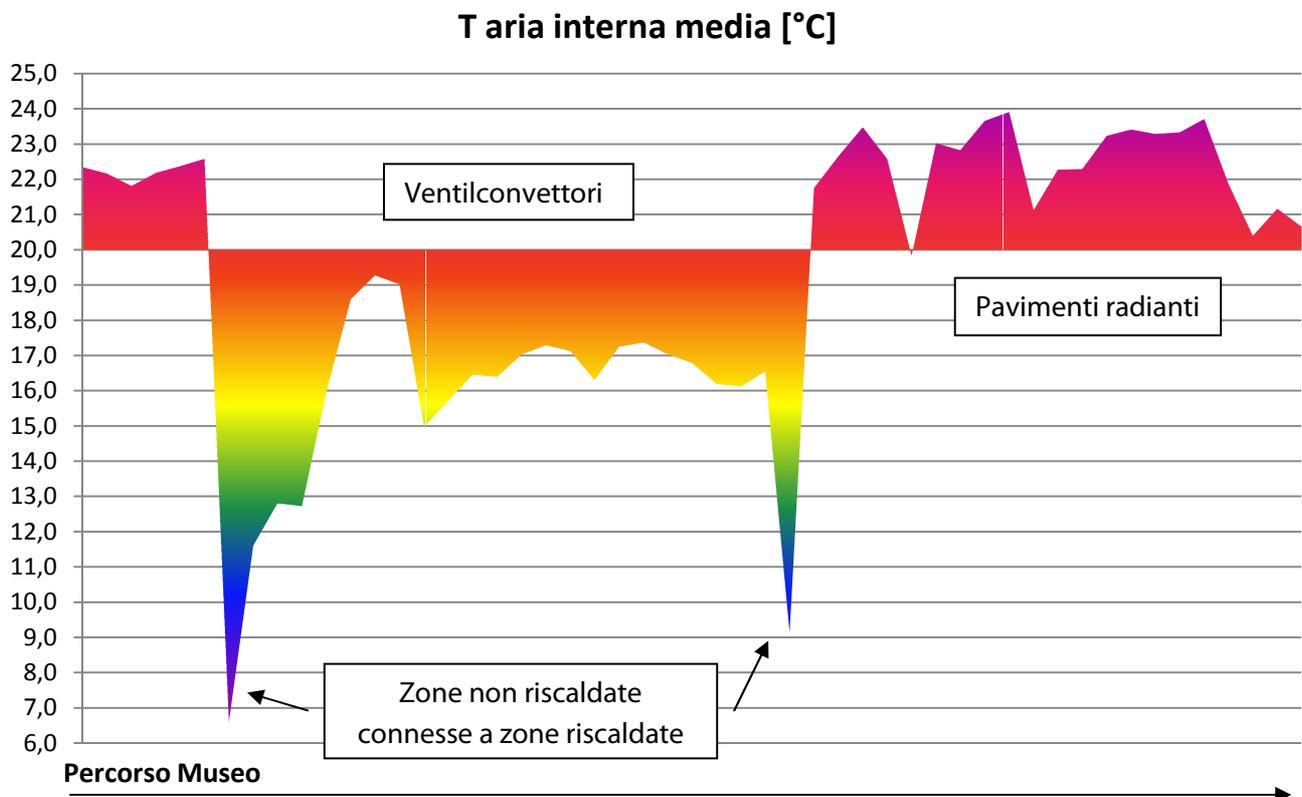
Di seguito il grafico della temperatura media dell'aria lungo il percorso museale, misurata in tre punti diversi per ogni ambiente.

Rispetto ad una situazione di comfort, individuabile in una temperatura dell'aria ottimale compresa tra 20°C - 21°C, il percorso all'interno del museo presenta grande variabilità di temperature. Le oscillazioni tra i diversi ambienti riscaldati arrivano a 12°C ovvero temperature che oscillano dai 12°C ai 24°C. Tendenzialmente è possibile ricondurre le zone a temperatura più alta agli impianti a pavimento radiante e le zone a temperatura più bassa agli impianti a ventilconvettori.

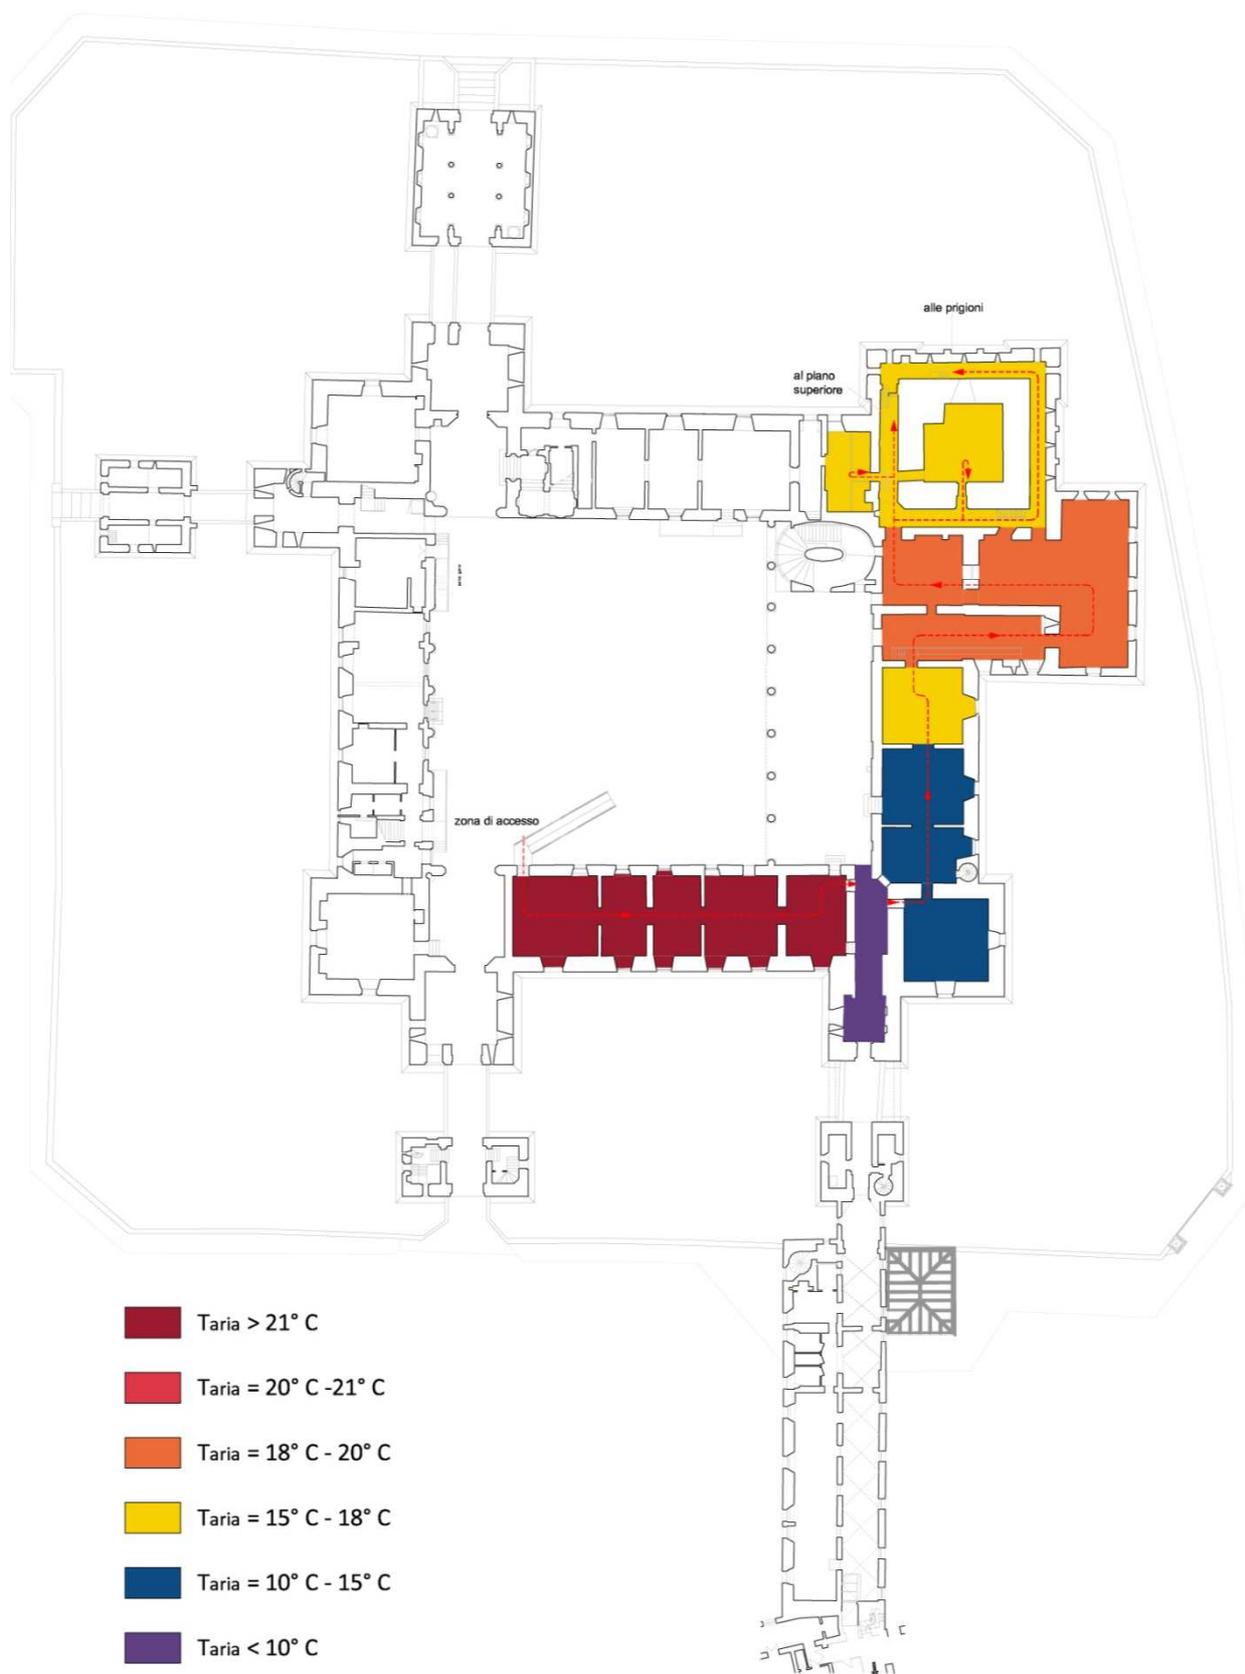
**Figura 24** - pianta piano terra: temperature interne per aree omogenee

I dati seguenti coadiuvati dall'analisi degli impianti, fornisce uno scenario rappresentativo dell'efficacia dei sistemi di riscaldamento impiegati e uno strumento importante per ottimizzarne il funzionamento.

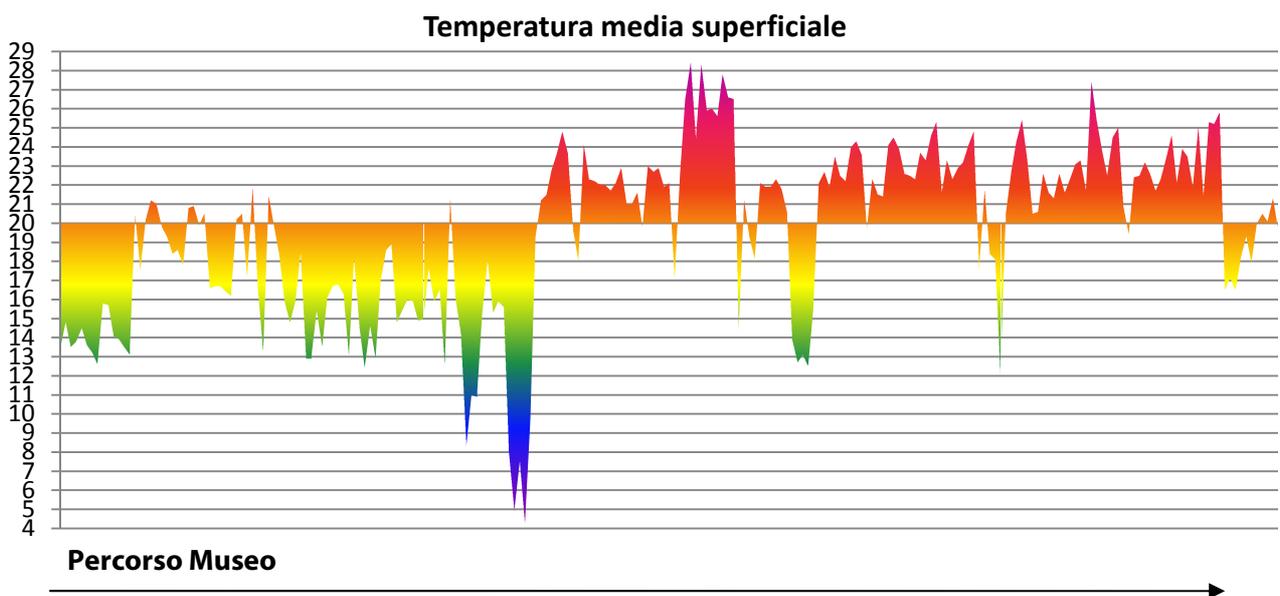
Il grafico seguente riporta le temperature medie superficiali delle superfici che irradiano energia verso i visitatori lungo il percorso museale.

I dati sopra mostrano tutte le superfici analizzate, offrono quindi una valutazione complessiva e qualitativa sulla disomogeneità della temperatura delle diverse pareti e solai lungo il percorso del museo. Per avere una valutazione più specifica dell'asimmetria radiante di ogni singolo ambiente, nel grafico seguente vengono mostrate le temperature medie radianti in ogni locale e relativi valori massimi e minimi.

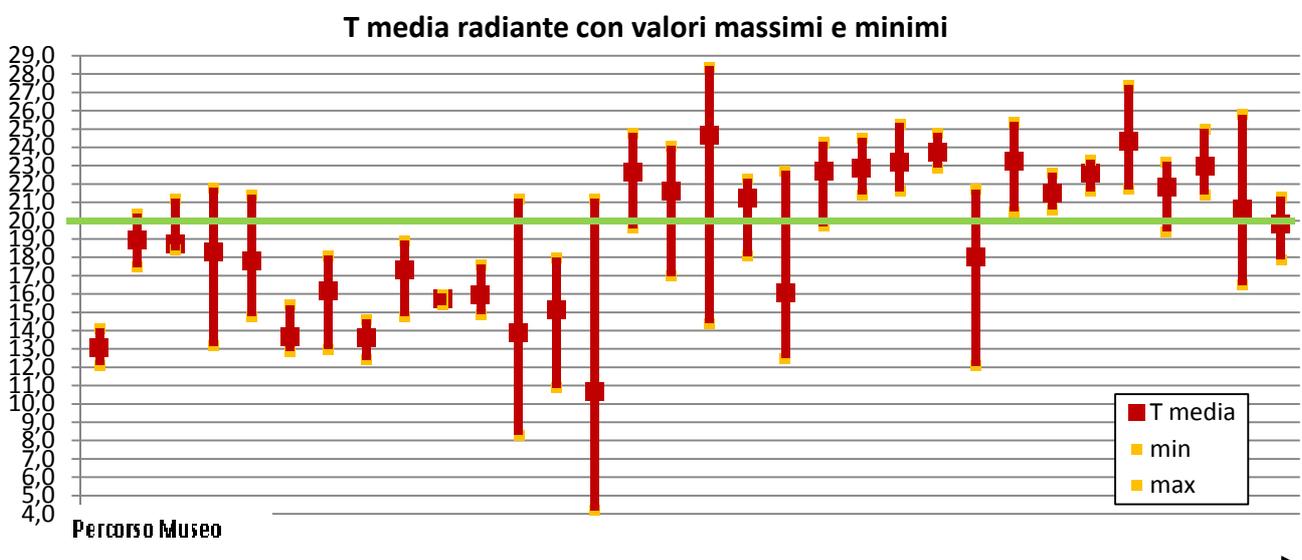
La linea verde rappresenta il valore ottimale,  $T_{\text{media radiante}}=20^{\circ}\text{C}$ , dal quale si discostano le temperature medie radianti dei diversi locali. I valori massimi e minimi danno indicazioni sull'asimmetria radiante di pareti e solai. Per rendere più chiara la lettura di questa asimmetria, sono mostrati nel grafico seguente i Delta T tra le varie superfici, ovvero le differenze massime di temperatura tra le superfici che insistono in ogni locale e che irradiano contemporaneamente sul visitatore che lo occupa.

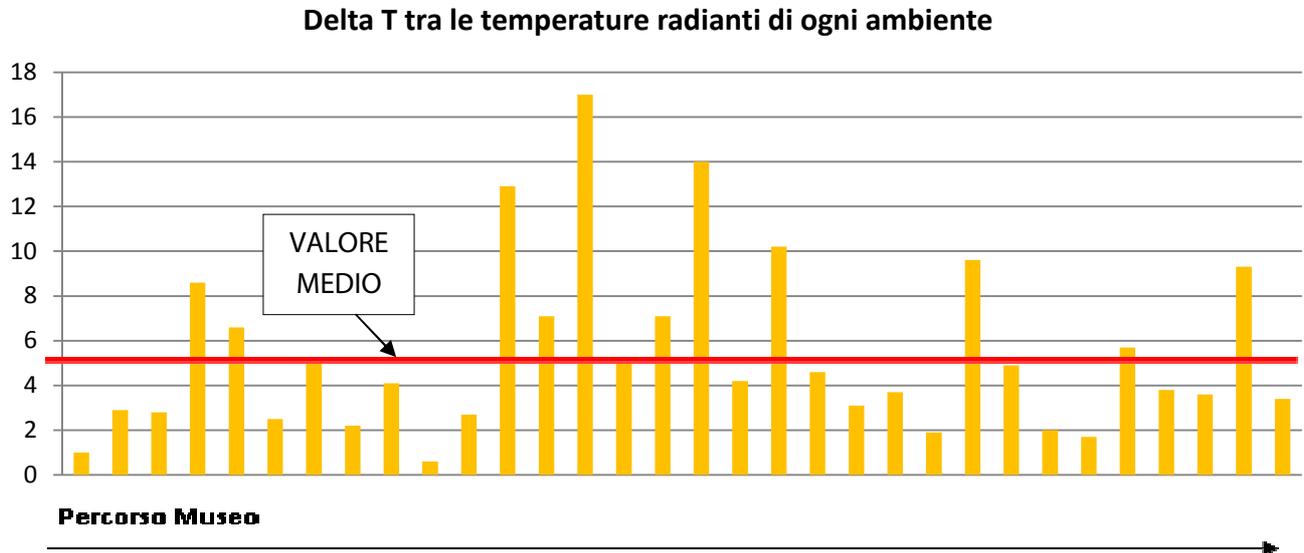
I grafici precedenti mostrano disomogeneità tra le temperature superficiali di alcuni locali, tuttavia il valore medio si attesta intorno ai  $5,5^{\circ}\text{C}$ , valore da considerarsi accettabile.

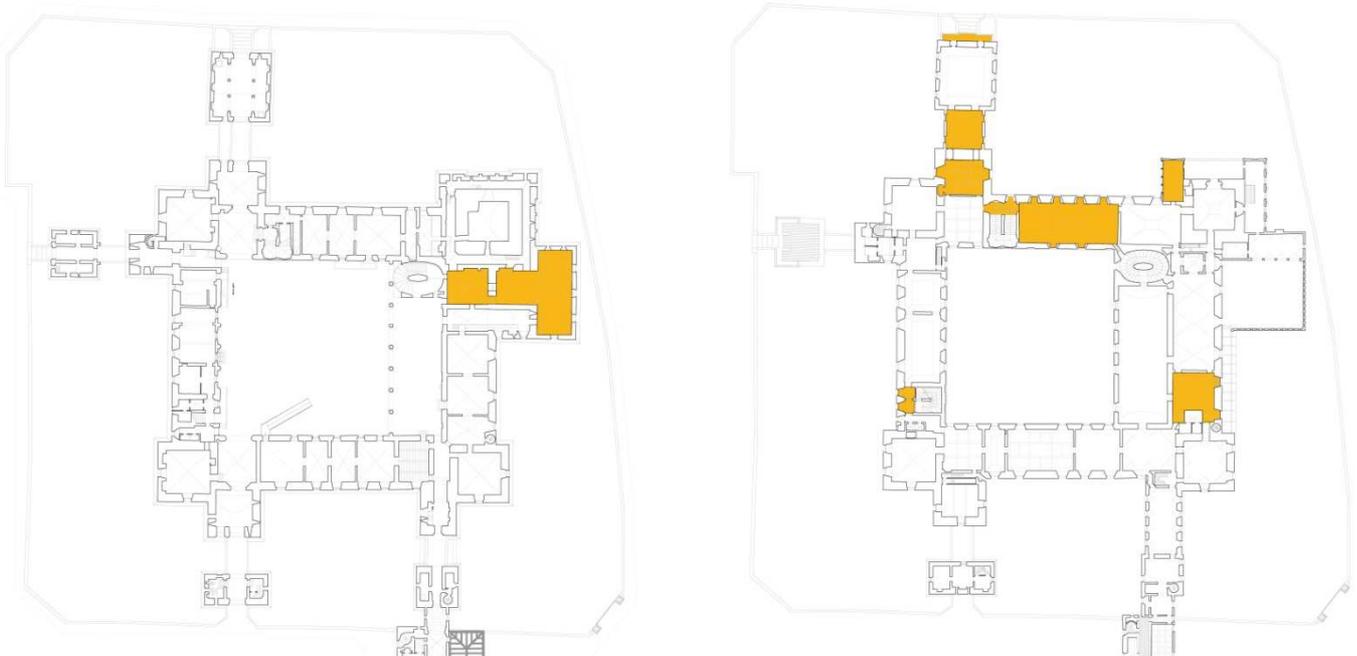
**Figura 27** - piano terra e piano primo: locali critici per asimmetrie radianti

Le immagini seguenti, piano terra e piano primo, evidenziano quali ambienti risultano critici dal punto di vista delle asimmetrie radianti in quanto presentano valori di Delta T radiante superiore alla media ( $T_{\text{media}}=5,5^{\circ}\text{C}$ ).

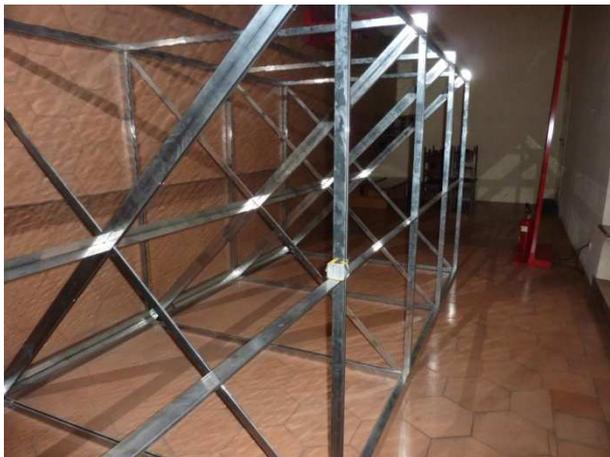
**Figura 28** - Punto misura posizionato all'interno: nr 1 sonda igrotermica

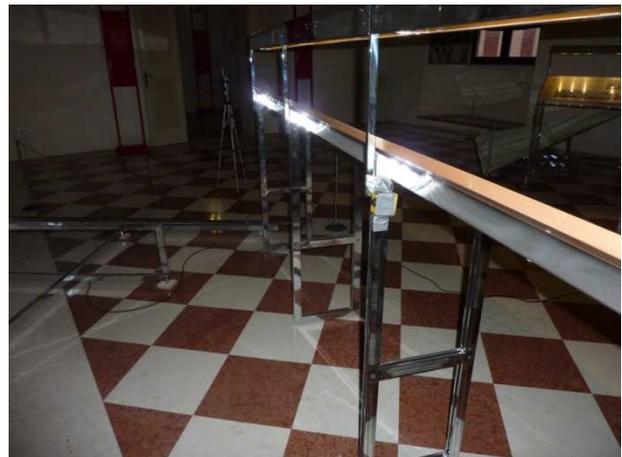
**Figura 29** - Punto misura posizionato all'interno: nr 1 sonda igrotermica

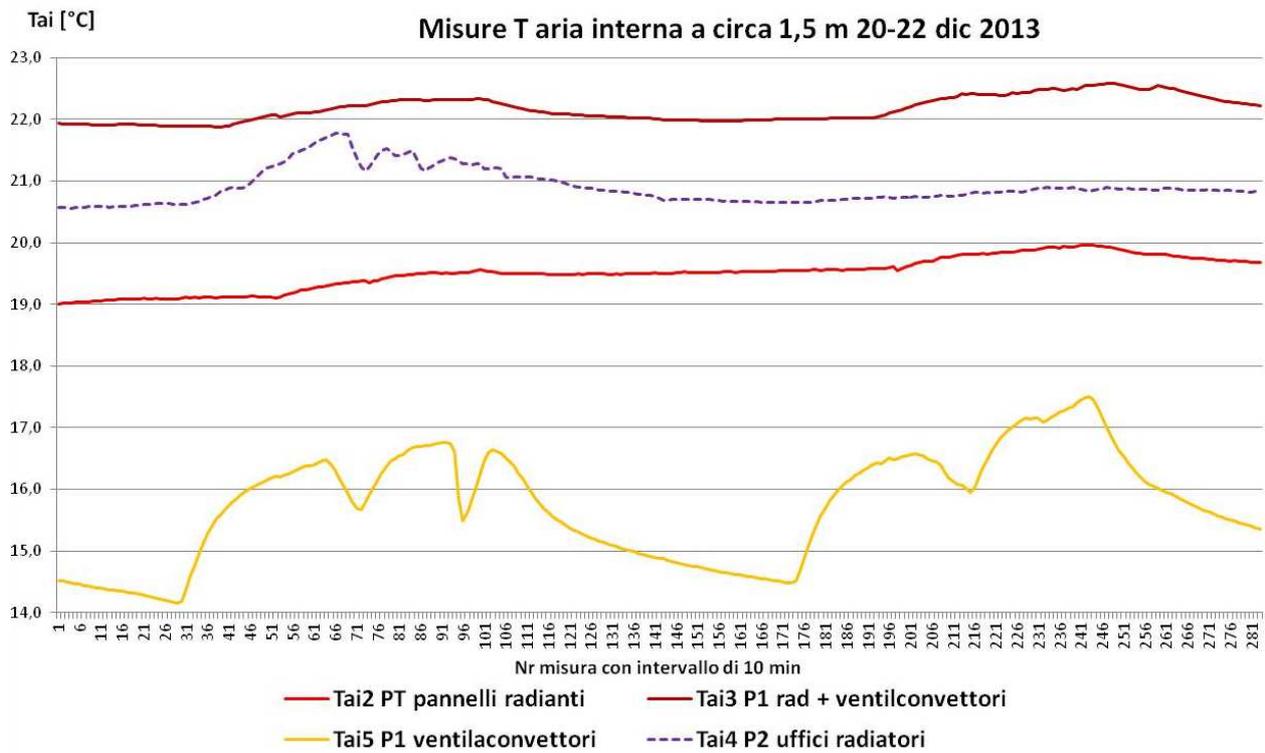
**Figura 32** - Temperatura dell'aria interna di tre stanze tipo in due giorni

Il grafico seguente mostra solo due giorni di valutazione per meglio evidenziare i dati in tabella.

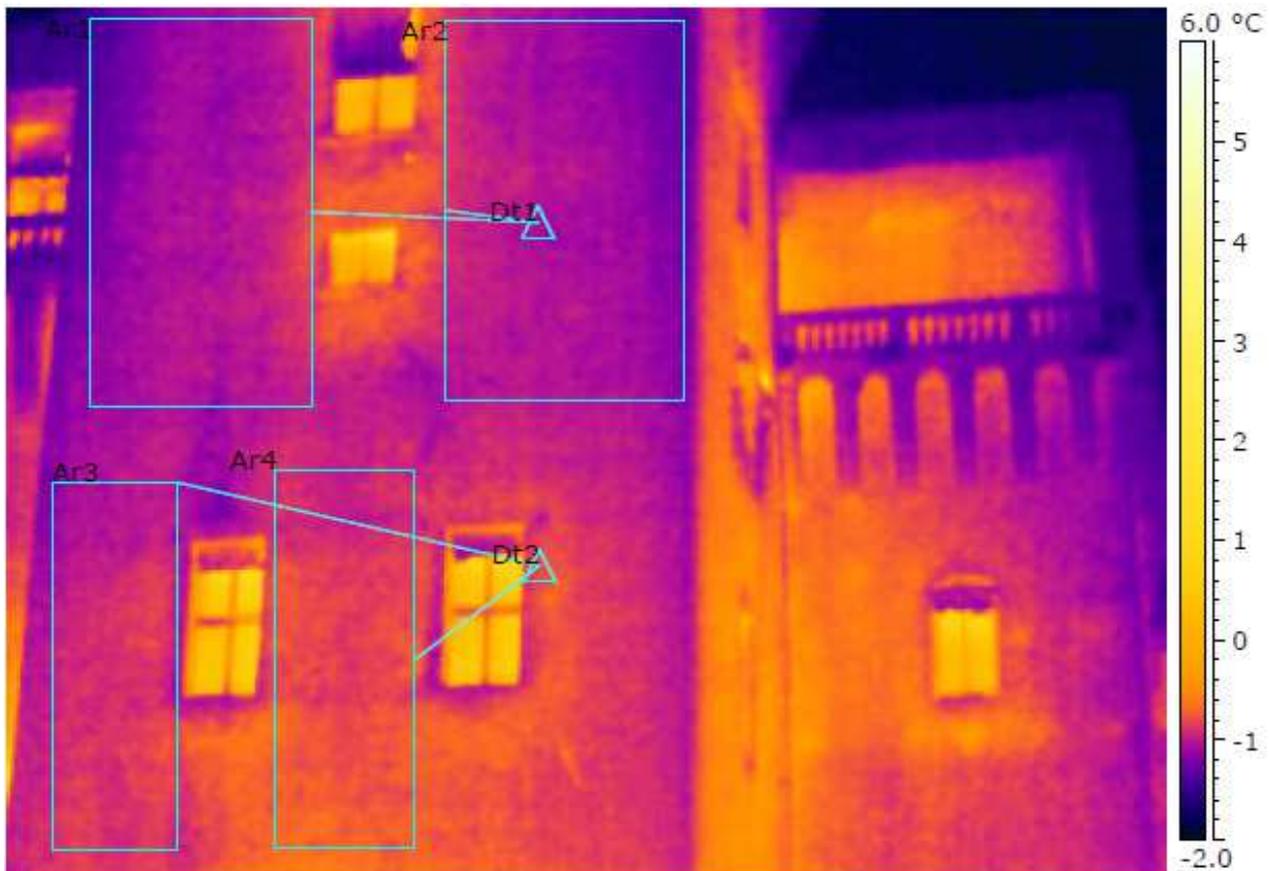
Descrizione dei valori di temperatura e giudizio di uniformità di distribuzione.

Ar1 Average Temperature	-1.1 °C
Ar1 Max - Min Temperature	0.8 °C
Ar2 Average Temperature	-1.1 °C
Ar2 Max - Min Temperature	0.6 °C
Ar3 Average Temperature	-0.9 °C
Ar3 Max - Min Temperature	0.5 °C
Ar4 Average Temperature	-0.8 °C
Ar4 Max - Min Temperature	0.5 °C
Temperatura media aree	-1
Dt1	0.0 °C
Giudizio differenza Ar1 e Ar2	Uniformità di distribuzione
Dt2	-0.1 °C
Giudizio differenza Ar3 e Ar4	Uniformità di distribuzione

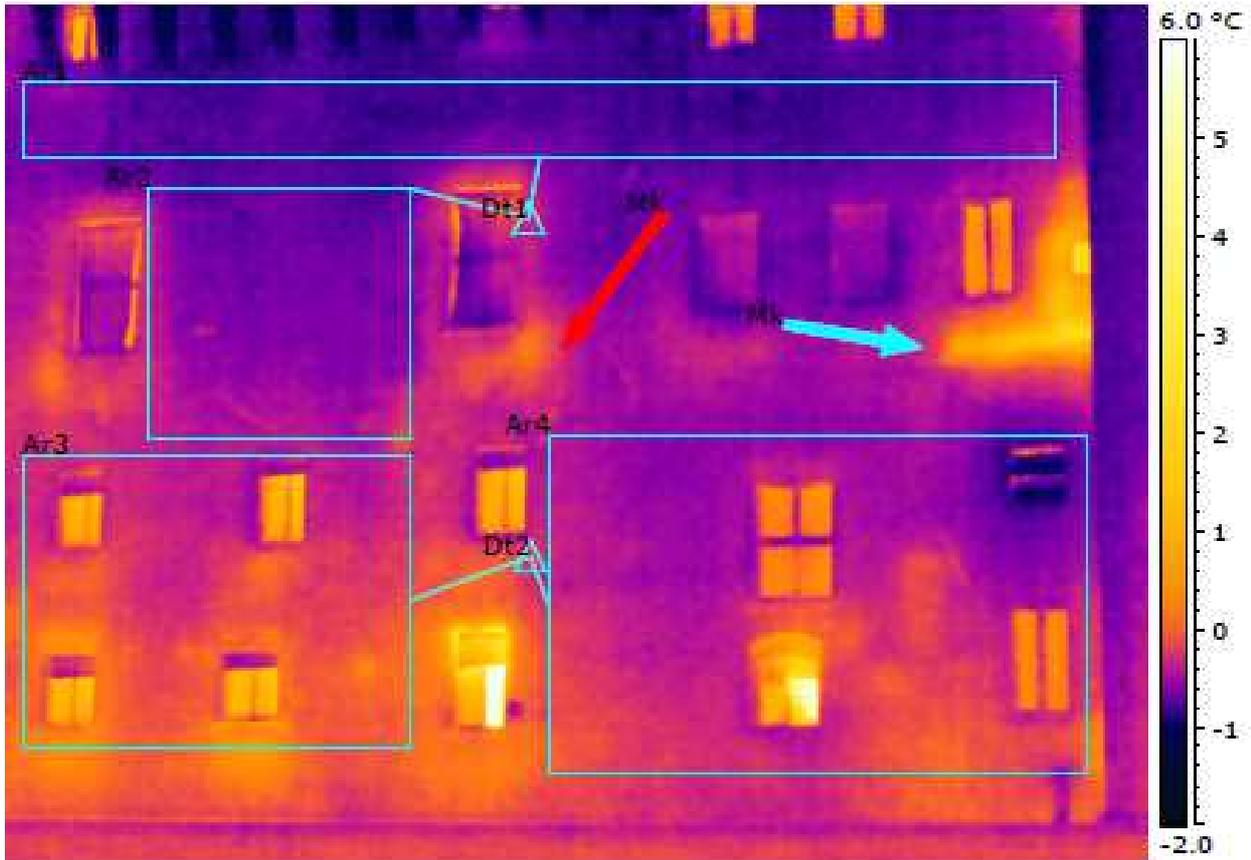
Descrizione dei valori di temperatura e giudizio di uniformità di distribuzione.

Il marcatore rosso evidenzia la presenza di corpi scaldanti che scaldano maggiormente e localmente la parete.

Le indagini termografiche hanno evidenziato alcuni punti deboli nell'involucro edilizio, in corrispondenza dei quali si hanno dispersioni termiche superiori al resto dell'edificio. Le cause di tali discontinuità sono talvolta facilmente individuabili e risolvibili, ad esempio è evidente che in molti casi la presenza di radiatori nei sottofinestra comporta notevoli dispersioni termiche.

In queste situazioni la collocazione di un pannello di isolante termoriflettente tra il corpo scaldante e la parete riduce significativamente il flusso di calore verso l'ambiente esterno indirizzandolo invece nel locale da riscaldare. Altre situazioni invece sono meno chiare e richiedono ulteriori approfondimenti. Le dispersioni evidenziate dalle termografie, infatti, potrebbero essere dovute ad esempio a discontinuità dell'involucro, a difetti impiantistici o a fenomeni legati all'umidità di risalita o alla condensa. Si consiglia di approfondire la conoscenza dei difetti evidenziati con ulteriori studi mirati.

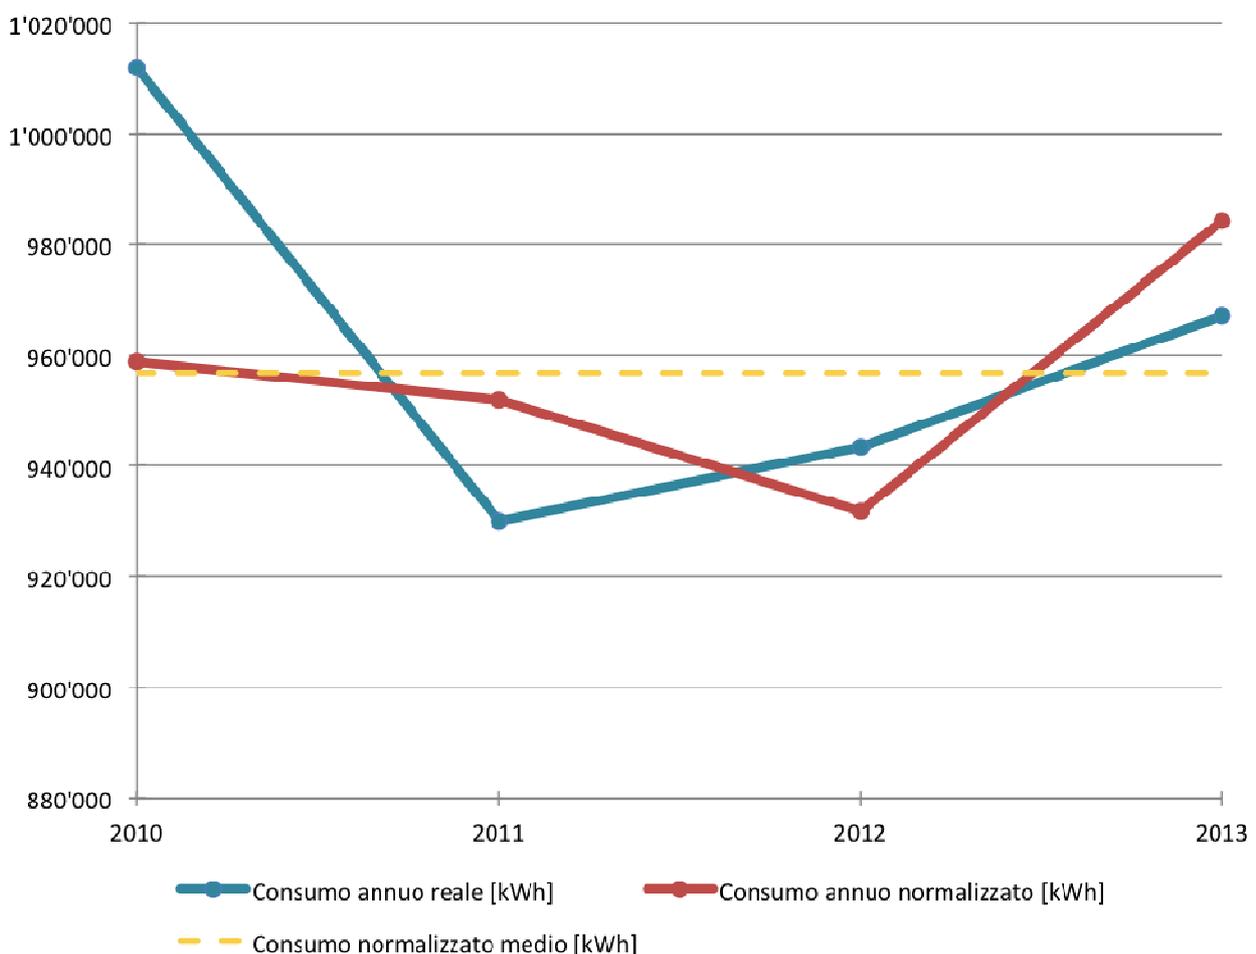
**Figura 35** - consumi reali, normalizzati e medi del quadriennio 2010-2013.

La tabella ed il grafico seguenti riportano una sintesi dei dati così ottenuti.

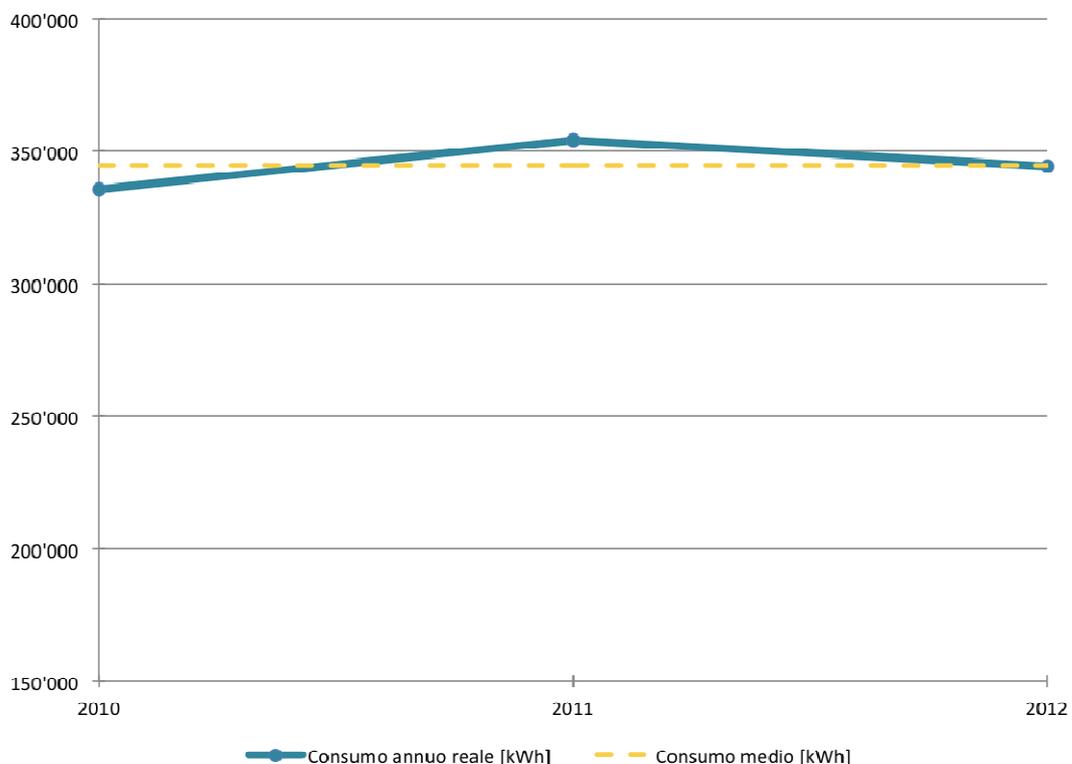
**Figura 36** - consumi elettrici del Castello Estense, ( fonte: Provincia di Ferrara - nostra elaborazione)

La tabella ed il grafico seguenti riportano una sintesi dei dati così ottenuti.

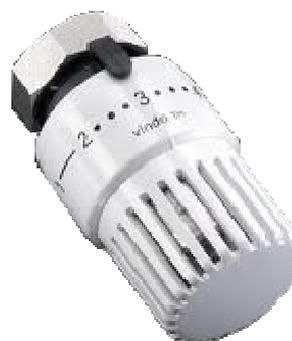
## INSTALLAZIONE VALVOLE TERMOSTATICHE SU RADIATORI ESISTENTI

I radiatori esistenti non sono dotati di sistemi di regolazione sul singolo corpo scaldante.

COSTO INTERVENTO	8'500 €
RISPARMIO ECONOMICO (stima)	2'200 €
RISPARMIO ENERGETICO (kWh energia primaria)	23'802 kWh
(riduzione consumi iniziali)	4.01 %
RIDUZIONE EMISSIONI CO <sub>2</sub> ( t di CO <sub>2</sub> all'anno)	1.64 t
TEMPO DI RITORNO DELL'INVESTIMENTO	4 anni

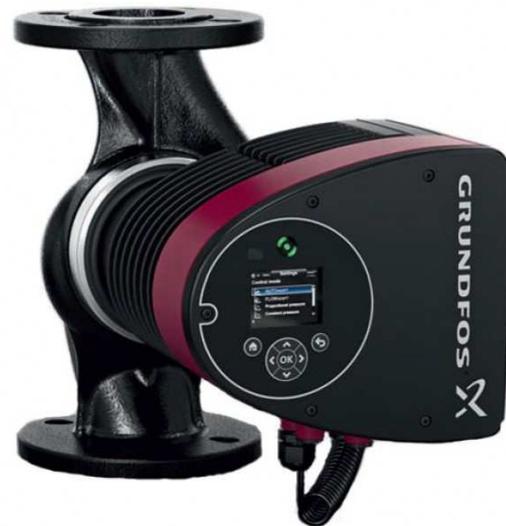
## SOSTITUZIONE DELLE POMPE DI CIRCOLAZIONE DELL'IMPIANTO

In centrale termica sono presenti 10 pompe di circolazione del fluido termovettore.

COSTO INTERVENTO	16'000 €
RISPARMIO ECONOMICO (stima)	500 €
RISPARMIO ENERGETICO (kWh di energia elettrica)	2'541 kWh
(riduzione consumi elettrici iniziali)	25 %
RIDUZIONE EMISSIONI CO <sub>2</sub> (t di CO <sub>2</sub> all'anno)	1.09 t
TEMPO DI RITORNO DELL'INVESTIMENTO	-

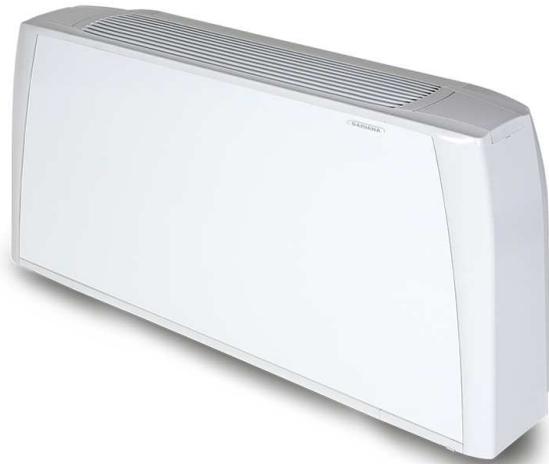
## SOSTITUZIONE VENTILCONVETTORI OBSOLETI CON SISTEMI PIÙ EFFICIENTI

Dal rilievo effettuato emerge che parte dei terminali di emissione dell'impianto di riscaldamento sono ventilconvettori di varie tipologie e periodi di installazione.

COSTO INTERVENTO	12'000 €
RISPARMIO ECONOMICO (stima)	800 €
RISPARMIO ENERGETICO (kWh di energia primaria)	8'482 kWh
(% sui consumi iniziali)	1.43 %
RIDUZIONE EMISSIONI CO <sub>2</sub> ( t di CO <sub>2</sub> all'anno)	0.59 t
TEMPO DI RITORNO DELL'INVESTIMENTO	15 anni

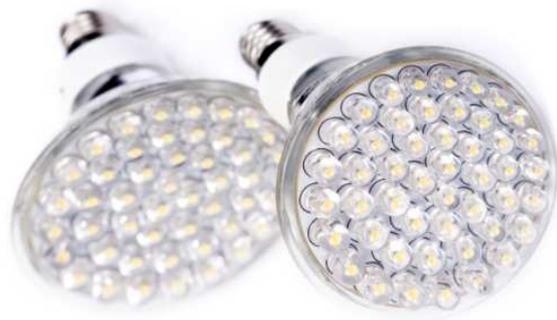
## SOSTITUZIONE CORPI ILLUMINANTI CON SISTEMI AD ALTA EFFICIENZA

Nel museo sono presenti varie tipologie di corpi lampada: LED, alogene e a fluorescenza compatte. In prima battuta si propone una mera sostituzione delle lampade alogene e a fluorescenza danneggiate o alla fine della loro vita utile con lampadine ad alta efficienza. Le lampade a LED, a parità di lumen, hanno un consumo ridotto del 90% circa rispetto alle lampadine ad incandescenza e del 60% circa rispetto alle lampadine fluorescenti. Per questa azione si valuta il solo risparmio energetico ottenibile dalla sostituzione dei corpi illuminanti mantenendo la configurazione esistente dell'impianto luci. Si rimanda alle azioni successive per alcune considerazioni di carattere illuminotecnico.

COSTO INTERVENTO	175'000 €
RISPARMIO ECONOMICO (stima)	9'800 €
RISPARMIO ENERGETICO (kWh di energia elettrica)	49'266 kWh
(riduzione consumi elettrici iniziali)	70 %
RIDUZIONE EMISSIONI CO <sub>2</sub> ( t di CO <sub>2</sub> all'anno)	21.18 t
TEMPO DI RITORNO DELL'INVESTIMENTO	18 anni

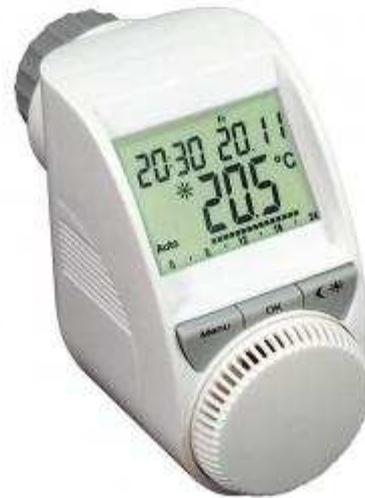
## SUDDIVISIONE IN ZONE TERMICHE

Dal rilievo effettuato emerge che la volumetria complessiva è riscaldata mediante pochi circuiti che servono zone differenti tanto per esposizione che per condizioni di utilizzo: derivano quindi pesanti inefficienze legate alla necessità di riscaldare elevate volumetrie anche a seguito di occupazione di pochi locali da parte degli utenti e/o del personale.

COSTO INTERVENTO	50'000 €
RISPARMIO ECONOMICO (stima)	5'500-8'500 €
RISPARMIO ENERGETICO (kWh di energia primaria)	59'326/89'989 kWh
(% sui consumi iniziali)	10/15 %
RIDUZIONE EMISSIONI CO <sub>2</sub> ( t di CO <sub>2</sub> all'anno)	4.09/6.14 t
TEMPO DI RITORNO DELL'INVESTIMENTO	6-9 anni

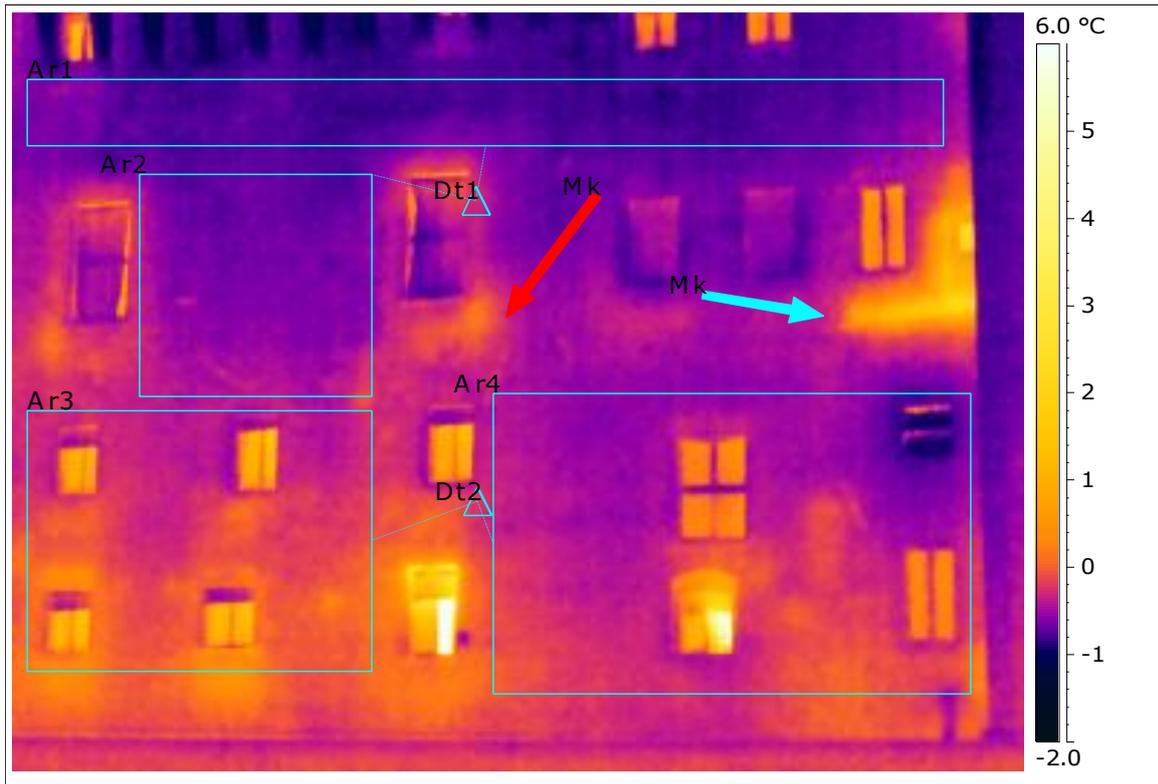
Numero immagine termografica: Image.File name IR\_2934.jpg

Descrizione dei valori di temperatura e giudizio di uniformità di distribuzione.

Il marcatore rosso evidenzia la presenza di corpi scaldanti che scaldano maggiormente e localmente la parete. Tale aspetto può essere migliorato e si considera nella valutazione della parte impianti relativa al rendimento di emissione.

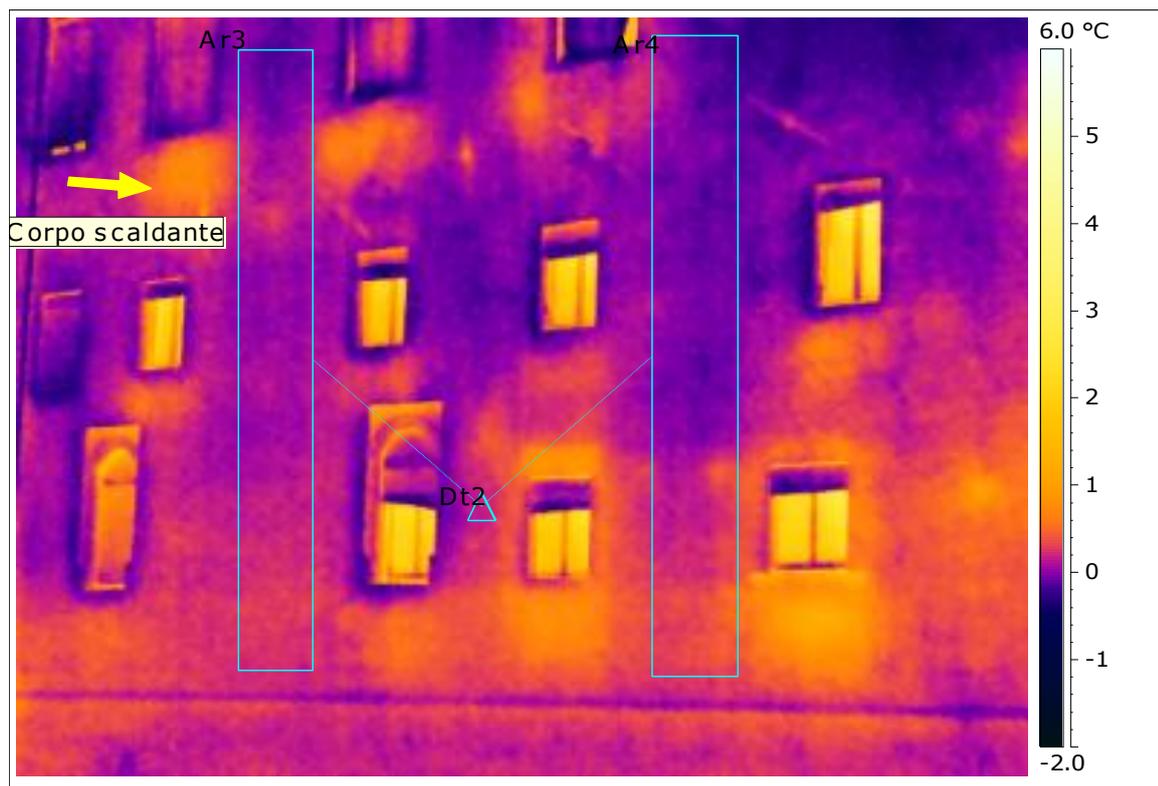
Numero immagine termografica: Image.File name IR\_2946.jpg

Descrizione dei valori di temperatura e giudizio di uniformità di distribuzione.

Il marcatore giallo evidenzia la presenza di corpi scaldanti che scaldano maggiormente e localmente la parete. Tale aspetto può essere migliorato e si considera nella valutazione della parte impianti relativa al rendimento di emissione.
