# CASTELLO ESTENSE

# DIAGNOSI ENERGETICA e PROPOSTE RELATIVE ALL'INCREMENTO DELL'EFFICIENZA ENERGETICA

*nel museo del Castello Estense di Ferrara*

nell'ambito del progetto EX.PO AUS  
finanziato dal programma di cooperazione transfrontaliera  
IPA Adriatico 2007-2013

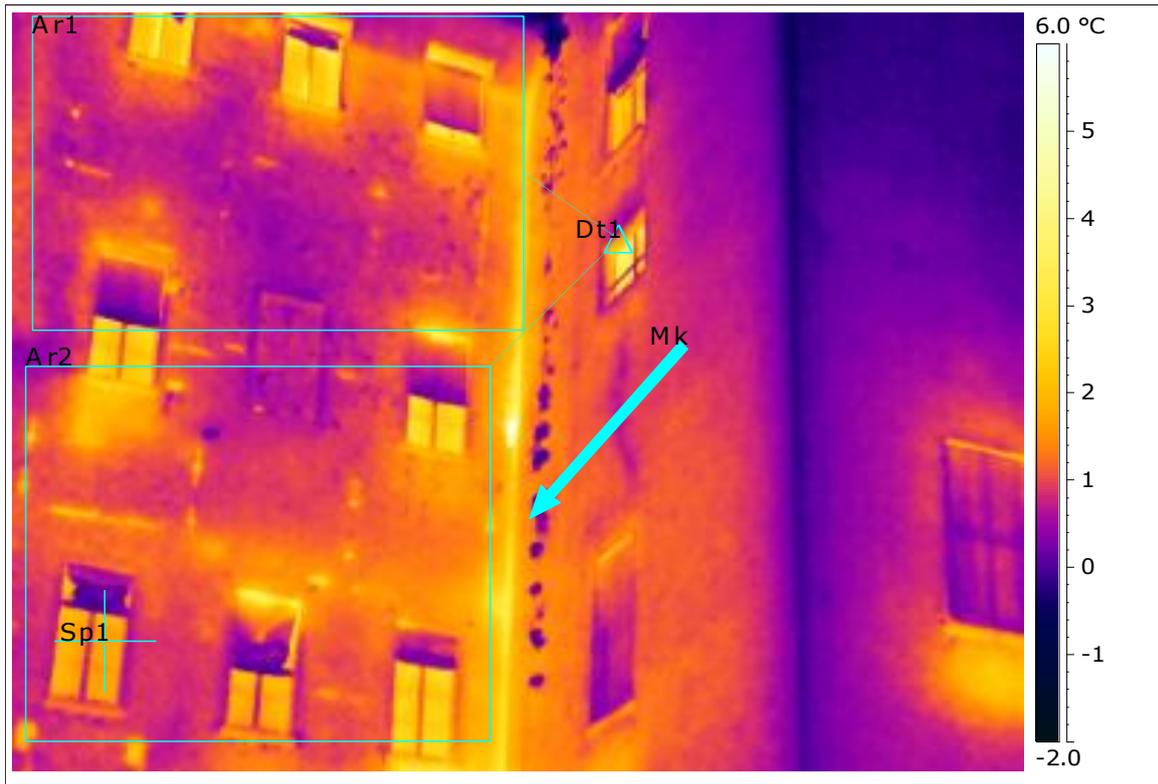
Numero immagine termografica: Image.File name IR\_3058.jpg

Descrizione dei valori di temperatura e giudizio di uniformità di distribuzione.

Ar1 Average Temperature	1.1 °C
Ar1 Max - Min Temperature	4.7 °C
Ar2 Average Temperature	1.2 °C
Ar2 Max - Min Temperature	4.3 °C
Ar3 Average Temperature	-
Ar3 Max - Min Temperature	-
Ar4 Average Temperature	-
Ar4 Max - Min Temperature	-
Temperatura media aree	0
Dt1	0.2 °C
Giudizio differenza Ar1 e Ar2	Uniformità di distribuzione
Dt2	-
Giudizio differenza Ar3 e Ar4	0
